# 温州交通城建工业化生产基地营盘基厂区码头工程（重件泊位）维保项目

## 施 工 图

浙江鸿海工程勘察设计有限公司

2026年07月

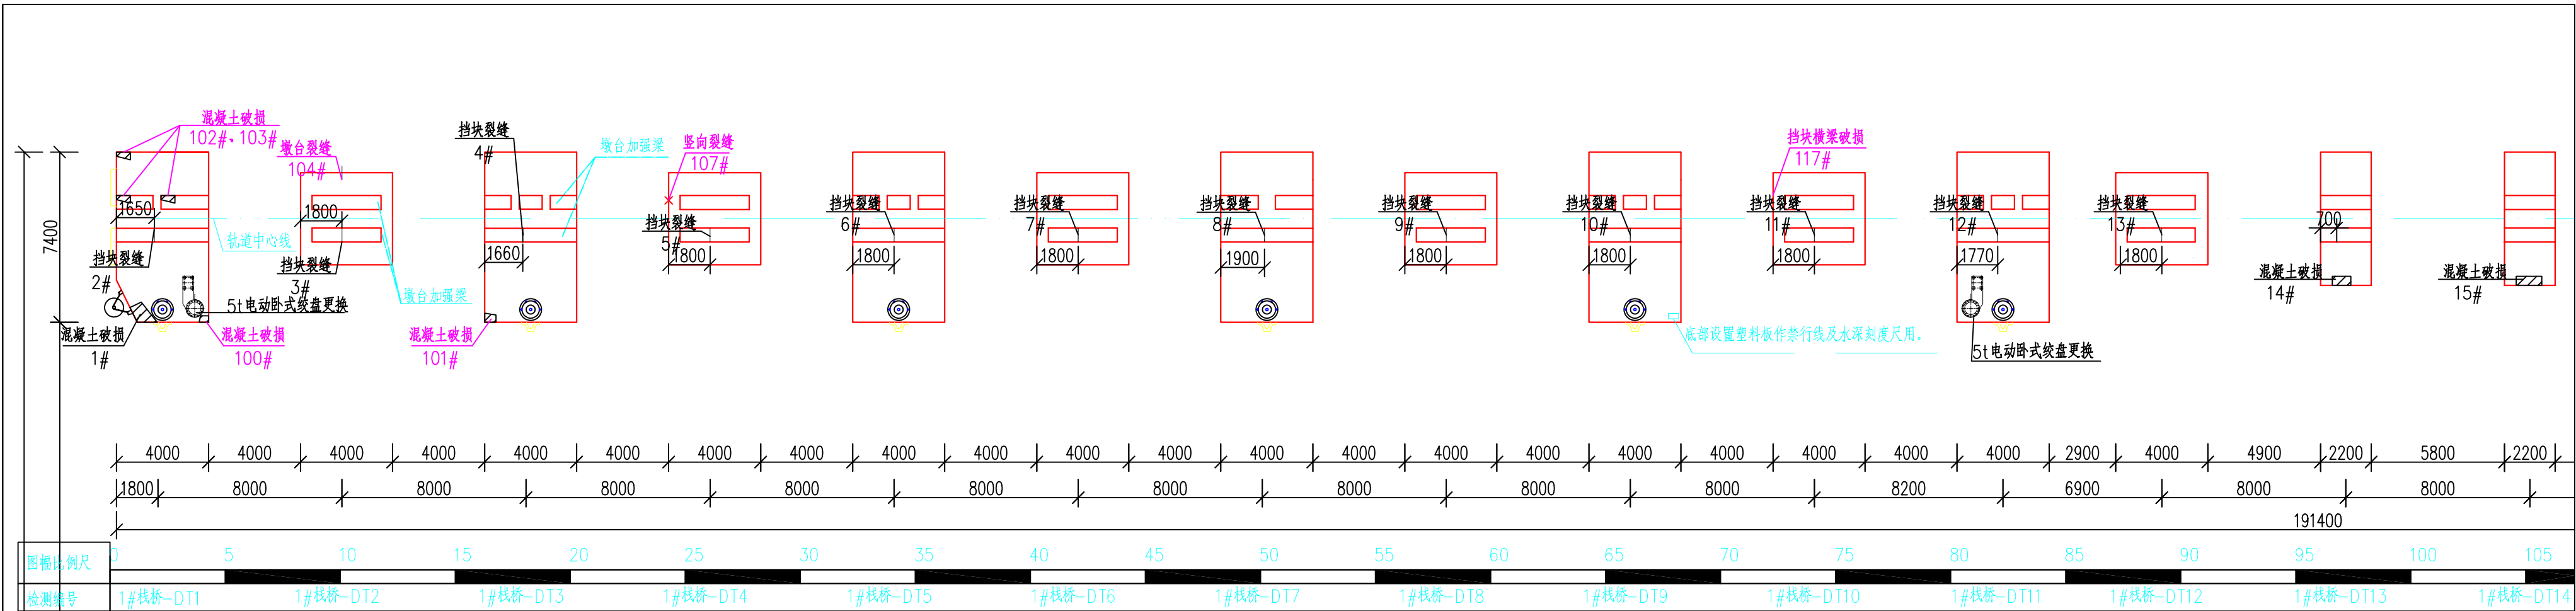
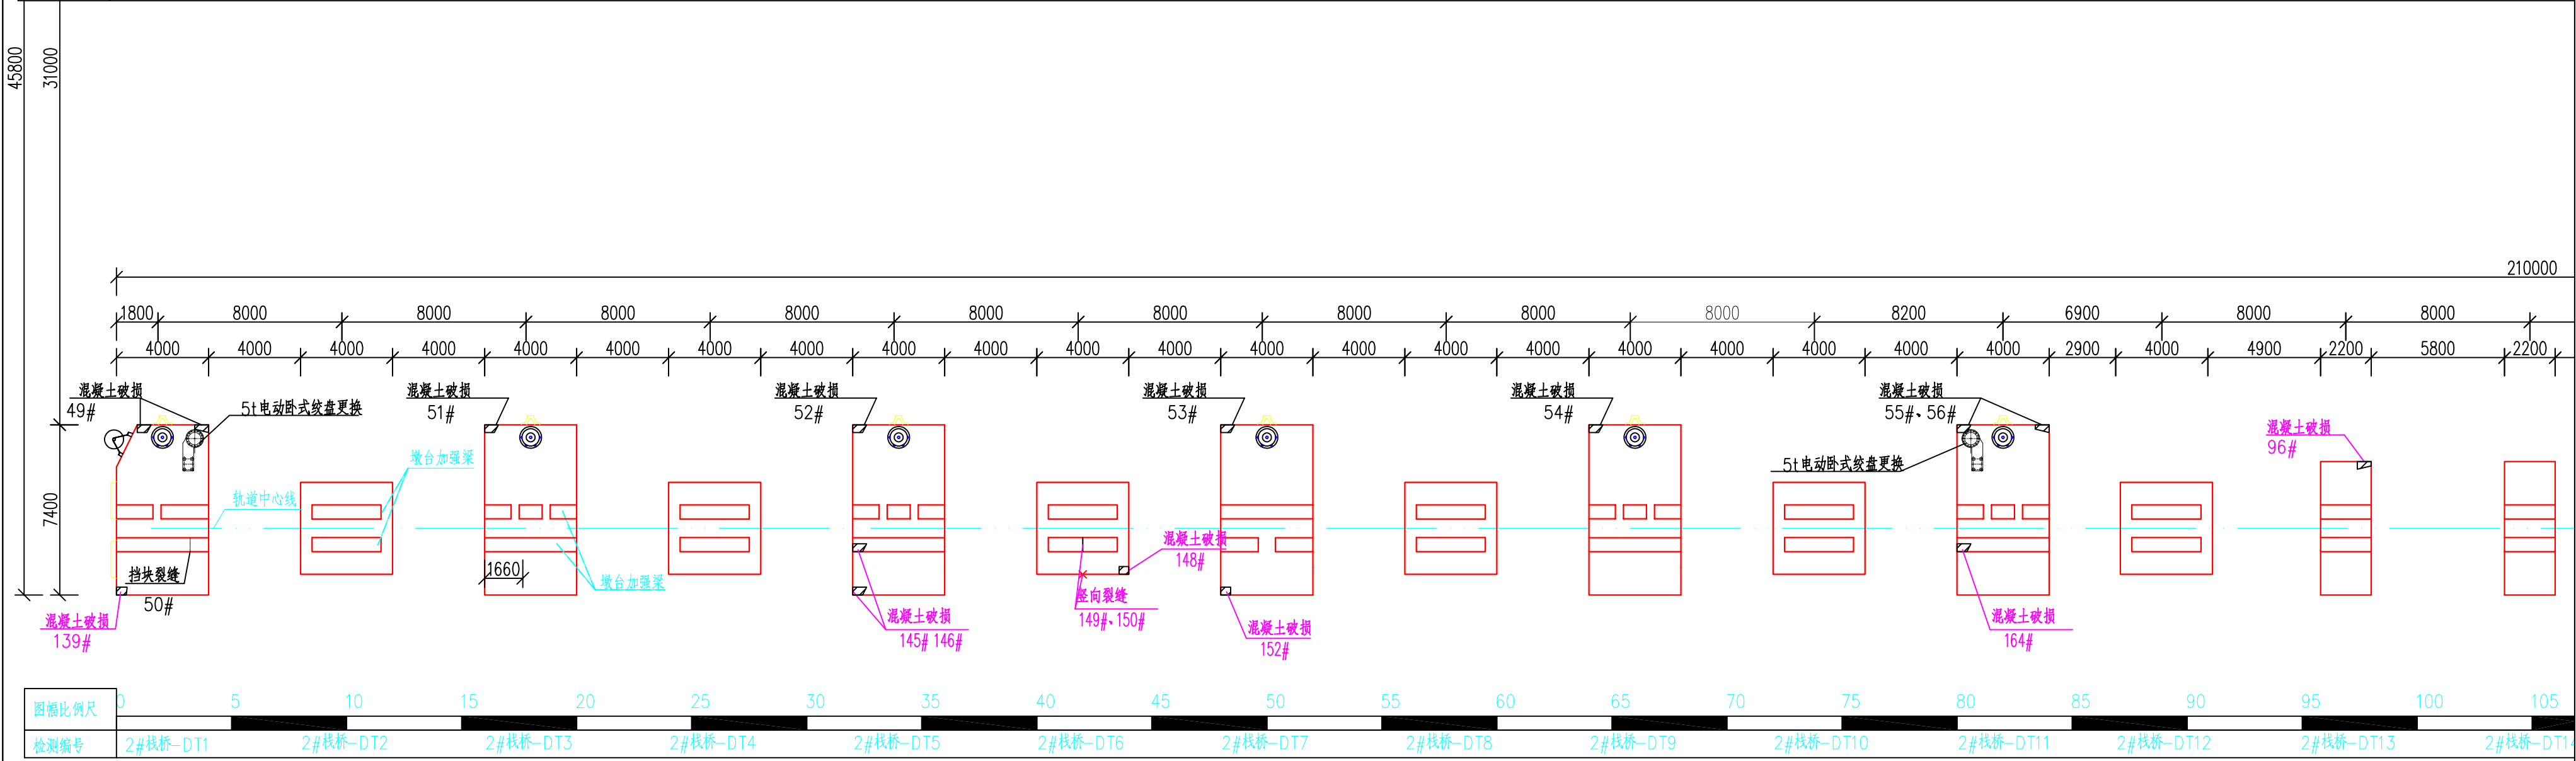
墩台修复平面图(一)

- 说明:
1. 本图尺寸以毫米计。
  2. 修复情况见“码头破损维修保养情况一览表”。

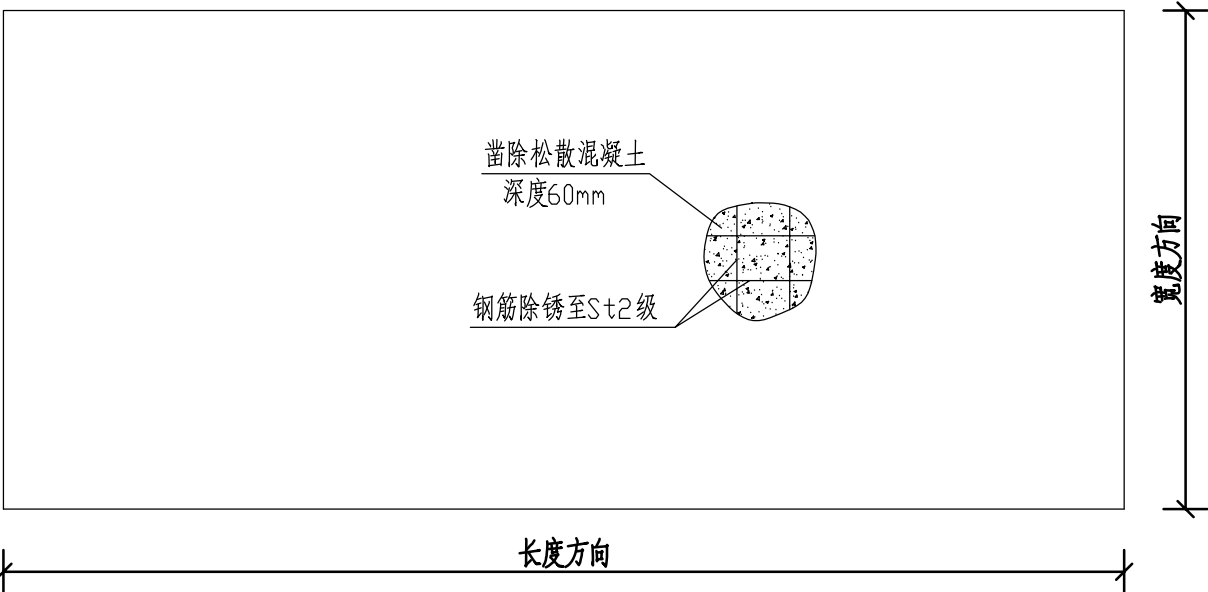
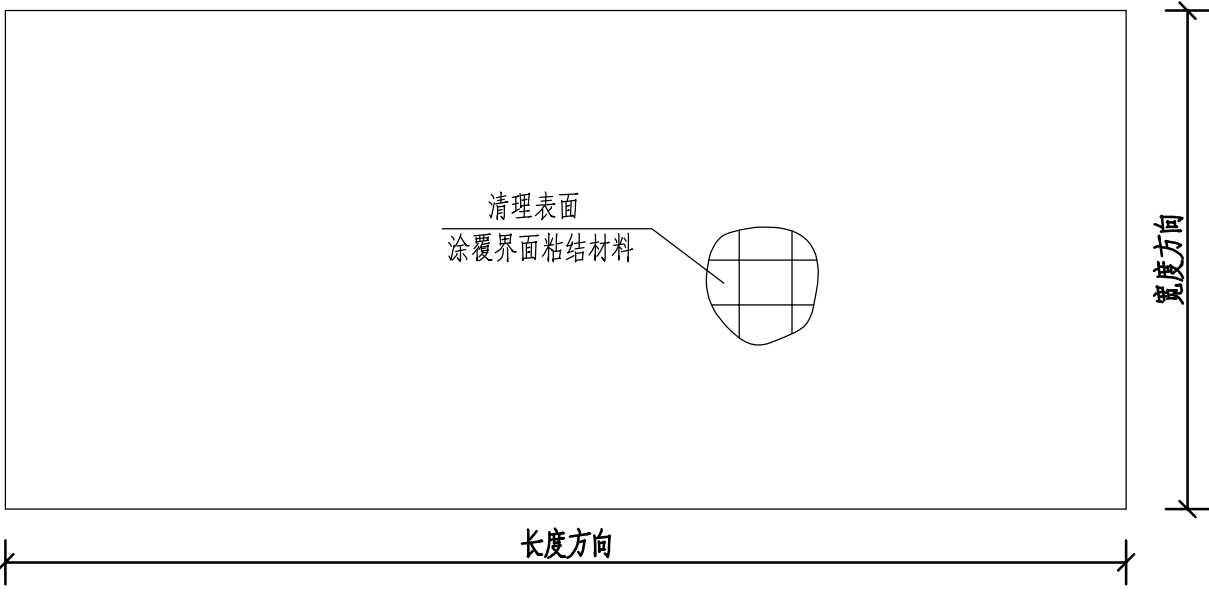
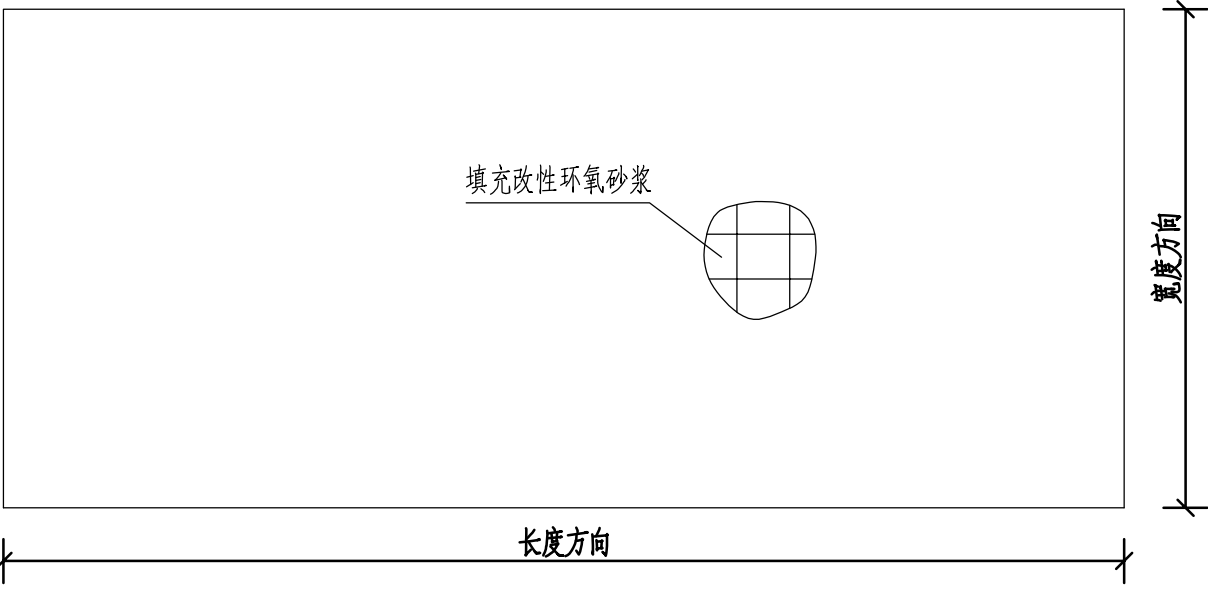
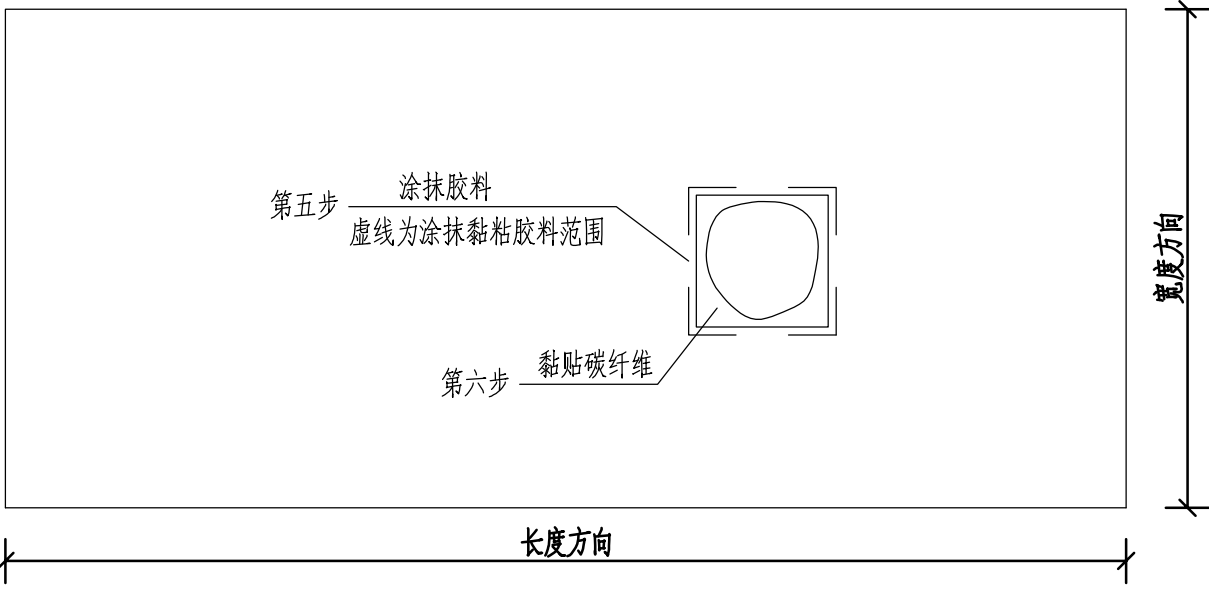
局部破损修补平面图<一>  
第一步 凿除松散混凝土  
第二步 钢筋除锈

局部破损修补平面图<二>  
第三步 清理表面并涂覆粘结材料

局部破损修补平面图<三>  
第四步 填充改性环氧砂浆

局部破损修补平面图<四>  
第五步 黏贴胶料  
第六步 黏贴碳纤维

4、大面积破损露筋

（1）凿除破损部位松散混凝土至露出坚硬部分，对钢筋已腐蚀处混凝土要求凿至主筋背后 2~3cm，并沿钢筋方向凿除至钢筋不锈处 5cm 止；

（4）当钢筋截面损失大于 10%时，钢筋即需通过加焊钢筋补强。补强钢筋搭接长度应从钢筋未锈蚀处向外扩展 50mm 起始再向外延伸 10d 计；加焊钢筋总面积不少于原设计数量的 1.1 倍。加焊钢筋后钢筋保护层厚度不小于原设计厚度，钢筋用量按实计；

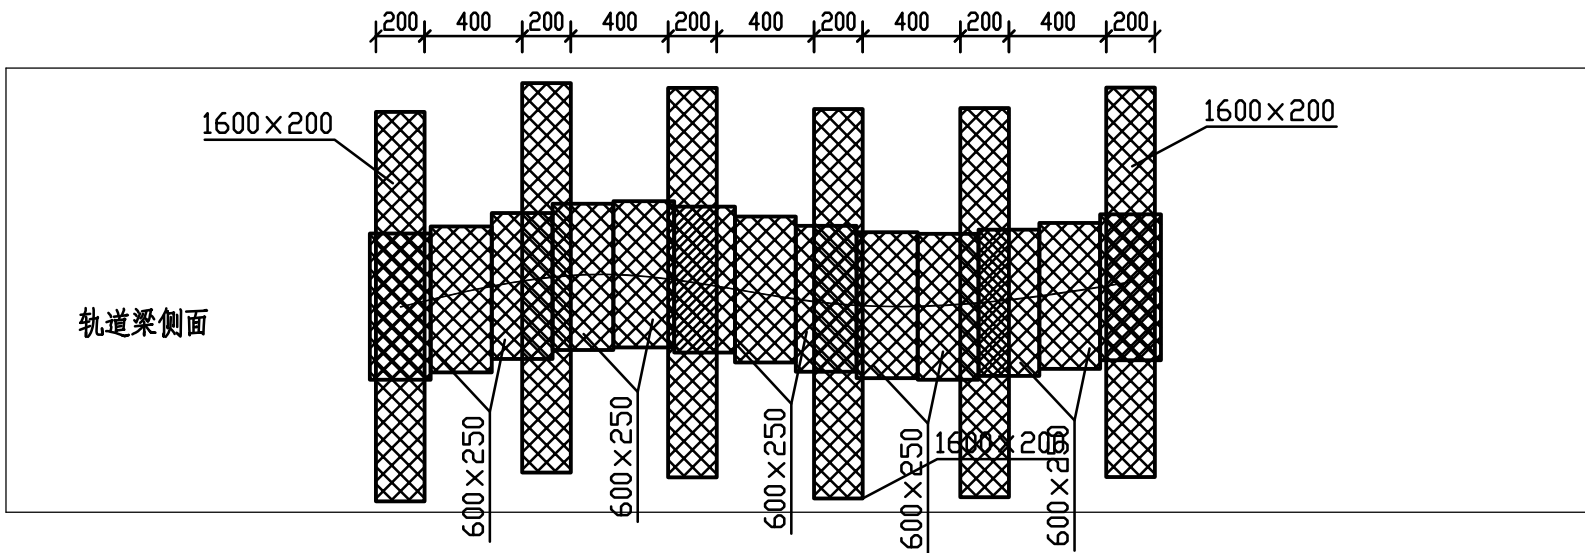
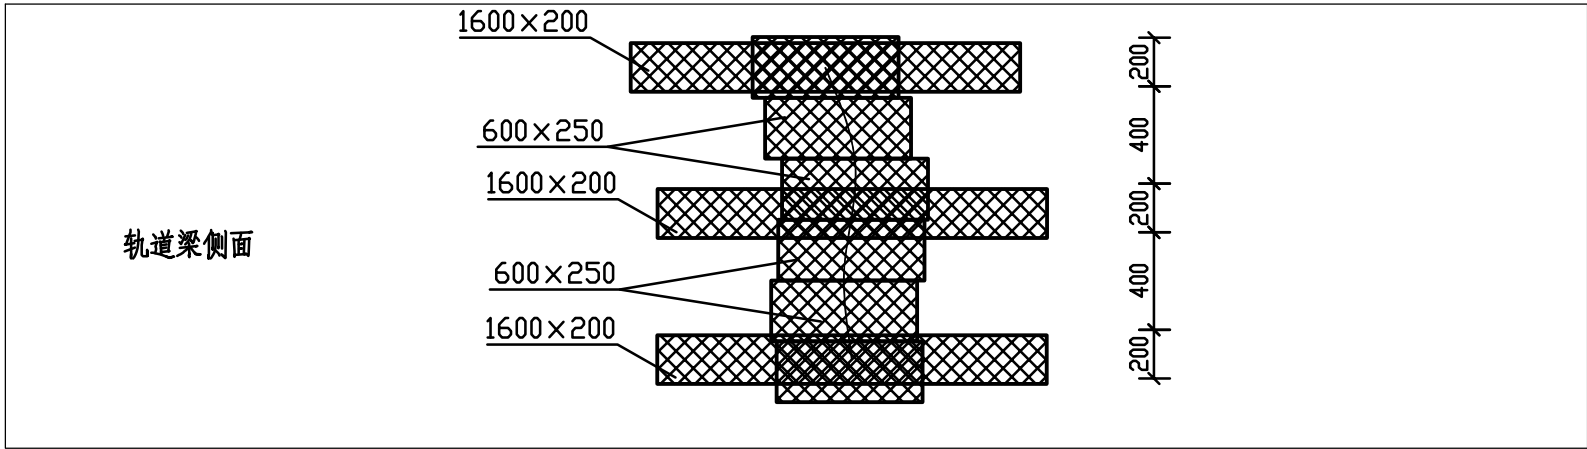
纵向梁系纵向裂缝碳纤维布黏贴示意图 1:30

纵向梁系竖向裂缝碳纤维布黏贴示意图 1:30

码头墩台、轨道梁存在多处裂缝，修复措施为：根据《混凝土结构加固设计规范》（GB50367-2013）和《港口水工建筑物修补加固技术规范》（JTS/T311-2023），对于裂缝宽度为 0.2~0.3mm 的采用裂缝封闭修补，对于裂缝宽度大于 0.3mm 的采用裂缝灌浆修补。裂缝修补后，在裂缝部位外侧黏贴一层碳纤维布。其中碳纤维粘贴作为二阶段实施内容。

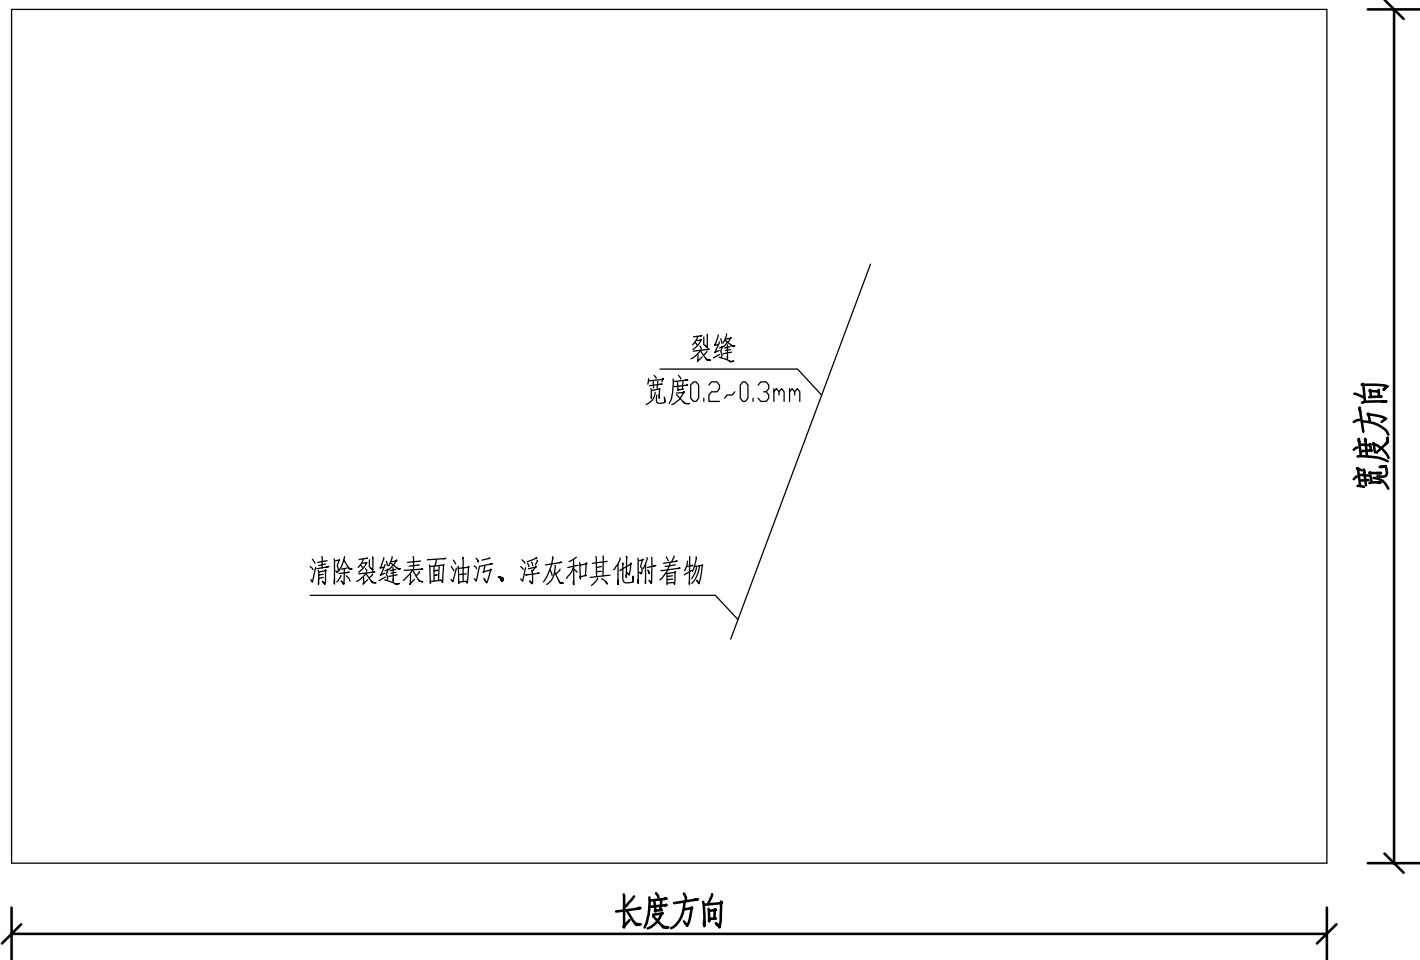
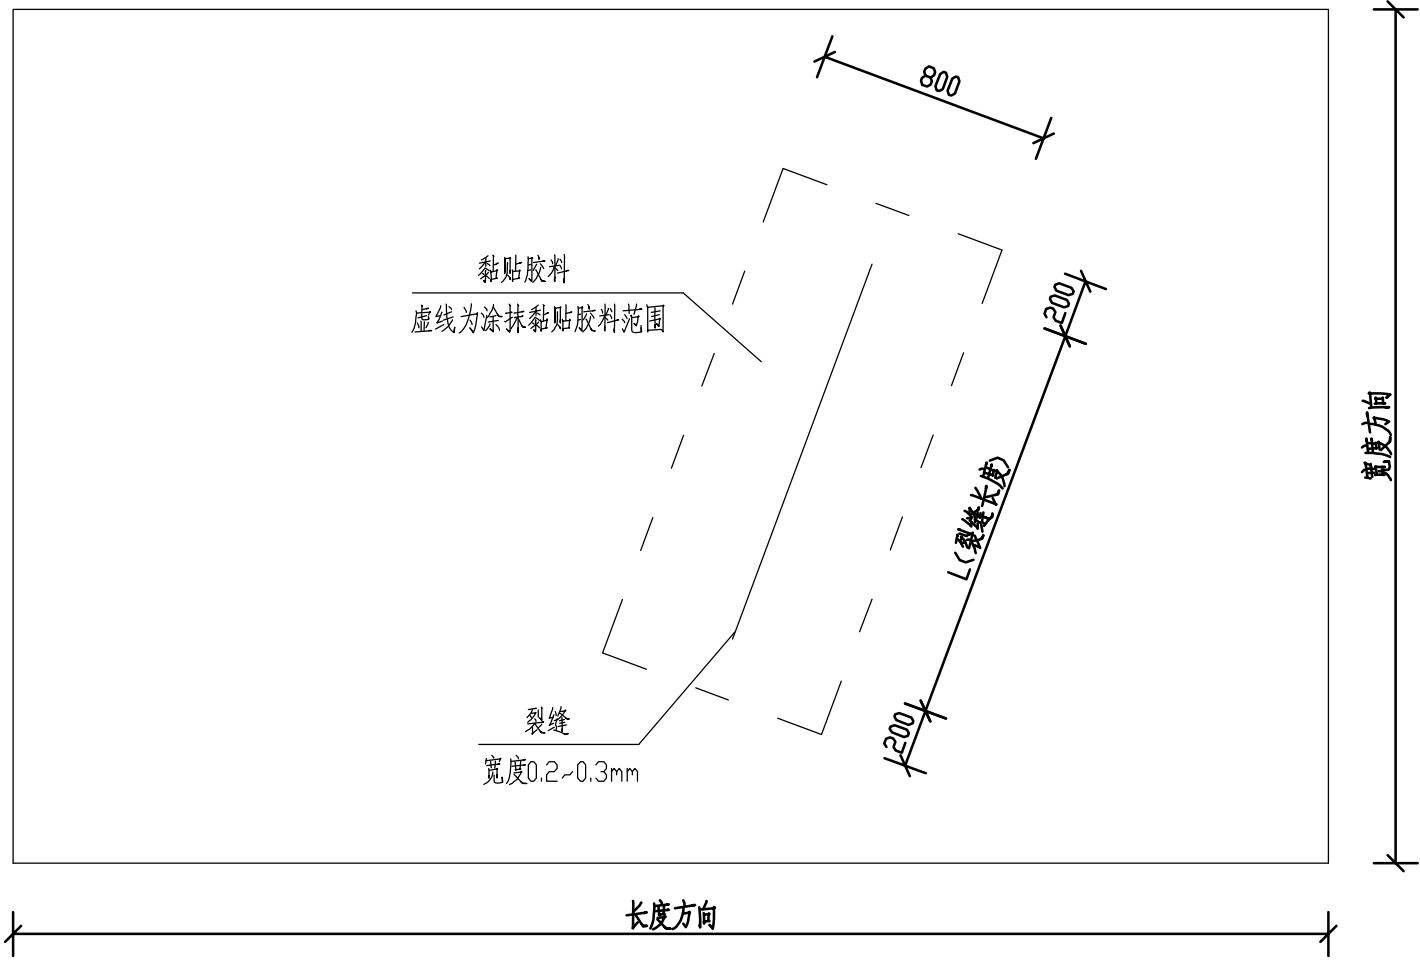
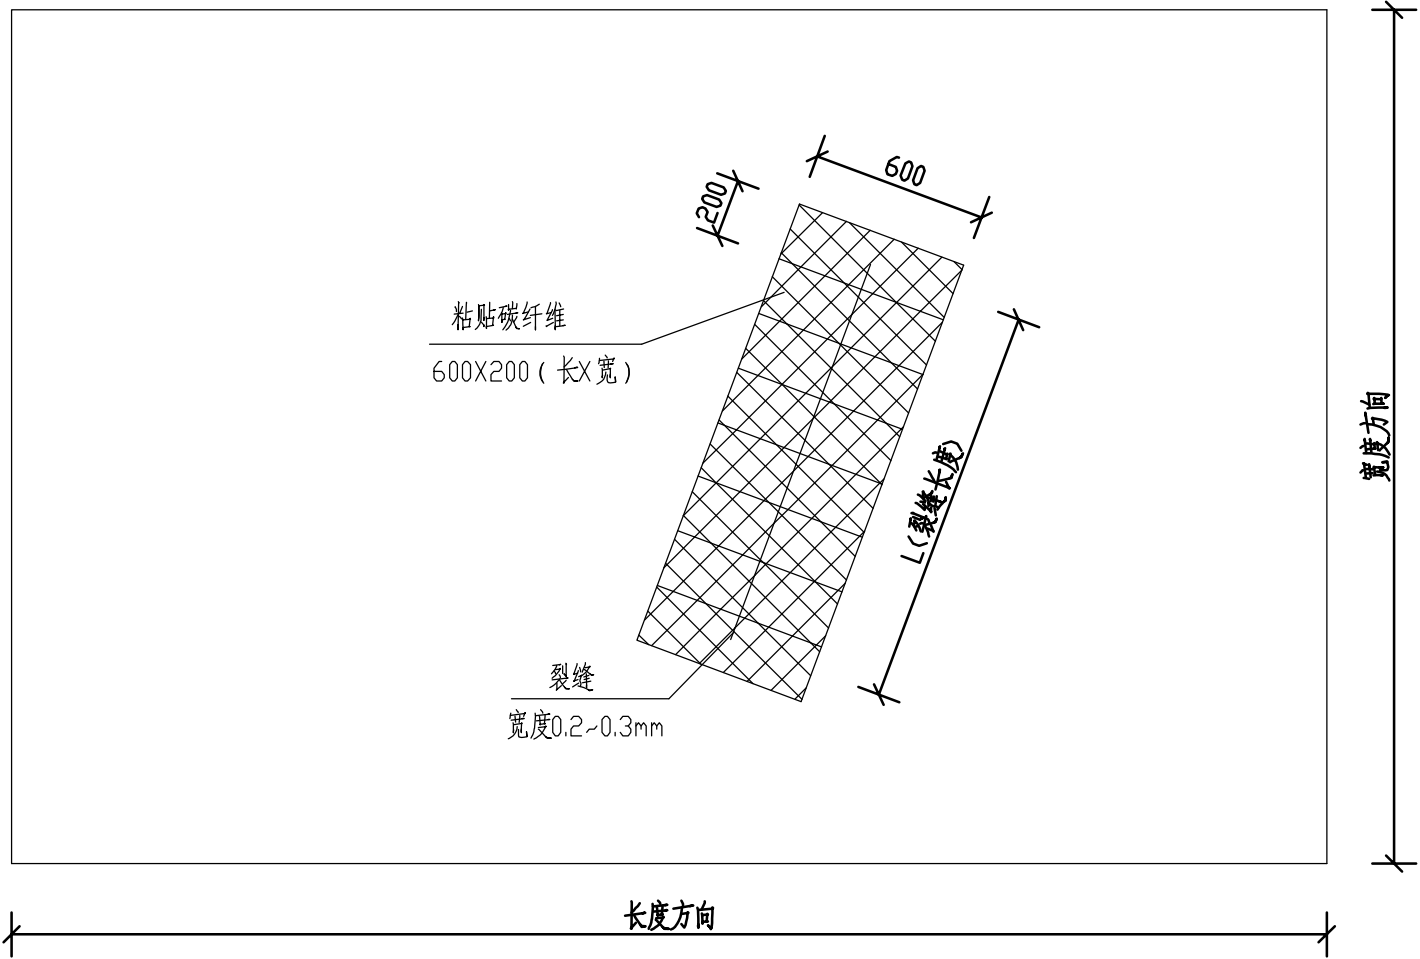
裂缝修补平面图(一)

裂缝修补平面图(二)

裂缝修补平面图(三)

1、裂缝封闭修补（对于宽度为 0.2~0.3mm 的裂缝）

- （1）沿裂缝走向骑缝凿深度不小于 30mm 和宽度不小于 20mm 的 U 型凹槽；
- （2）清除槽内松散层、油污、浮灰和其他不牢附着物；
- （3）准确称量、拌制封缝材料，一次或分次压入 U 形槽内使其略高出槽面，并

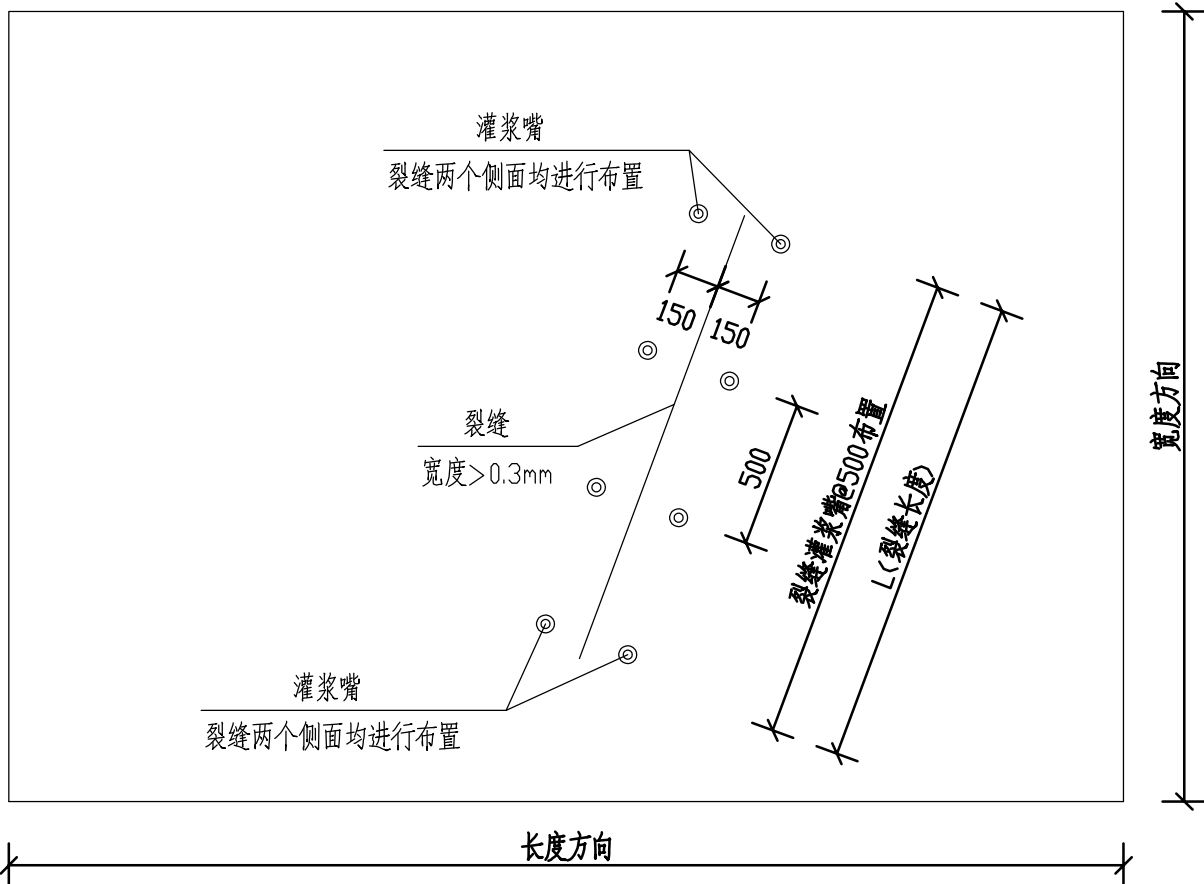
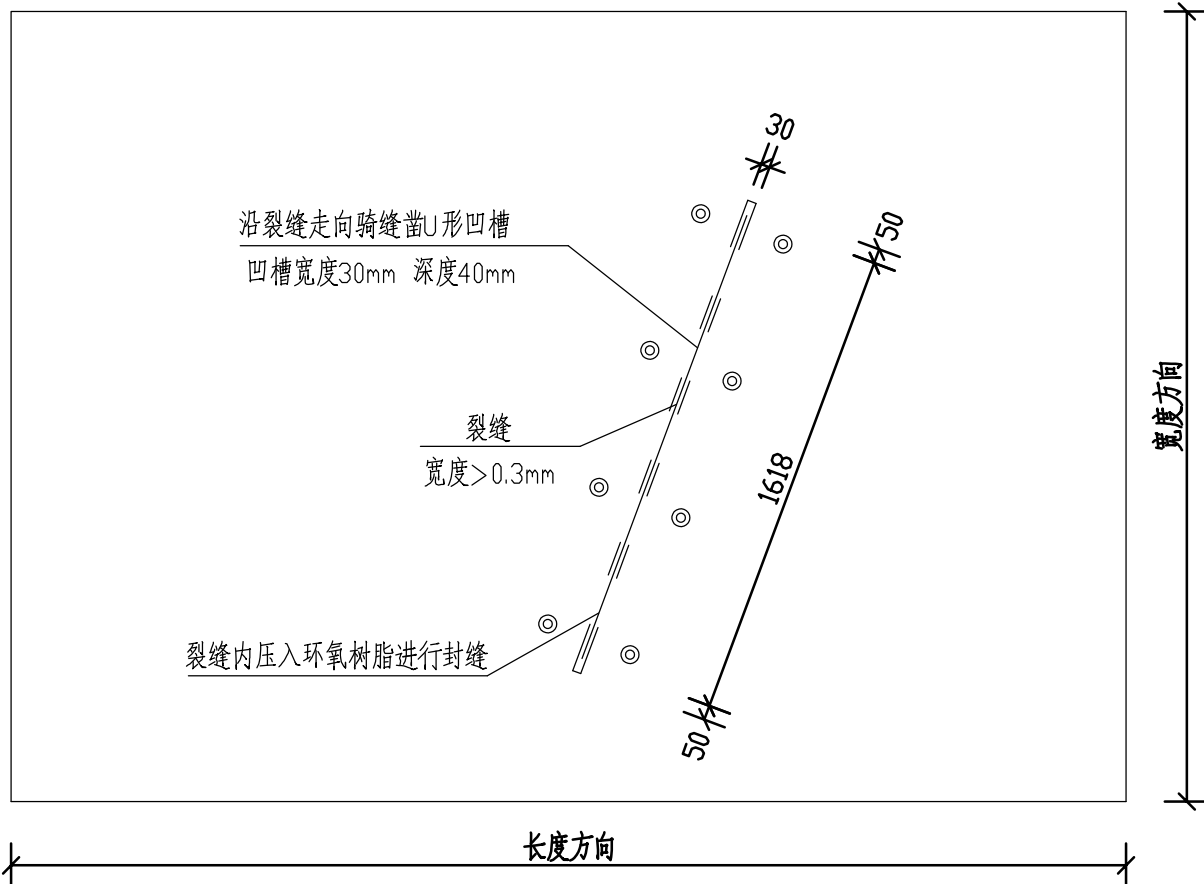
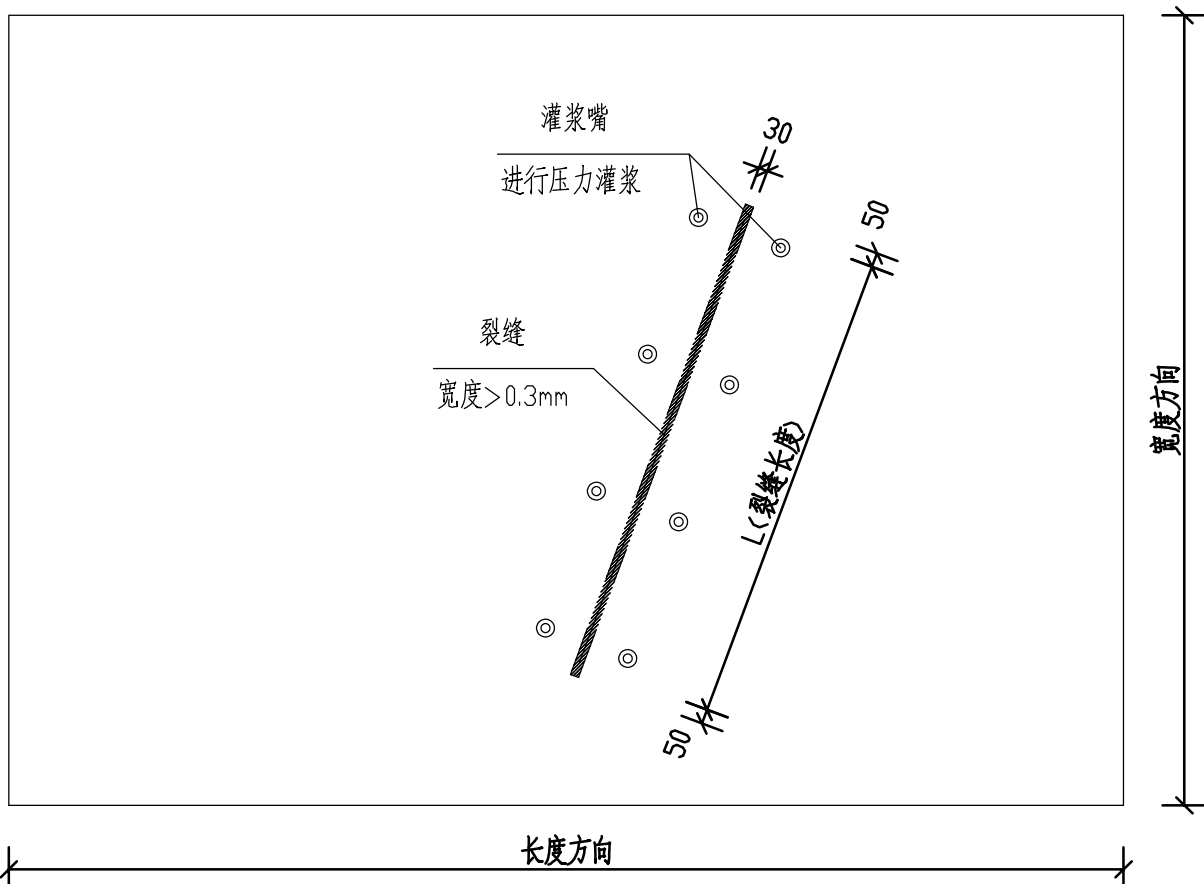
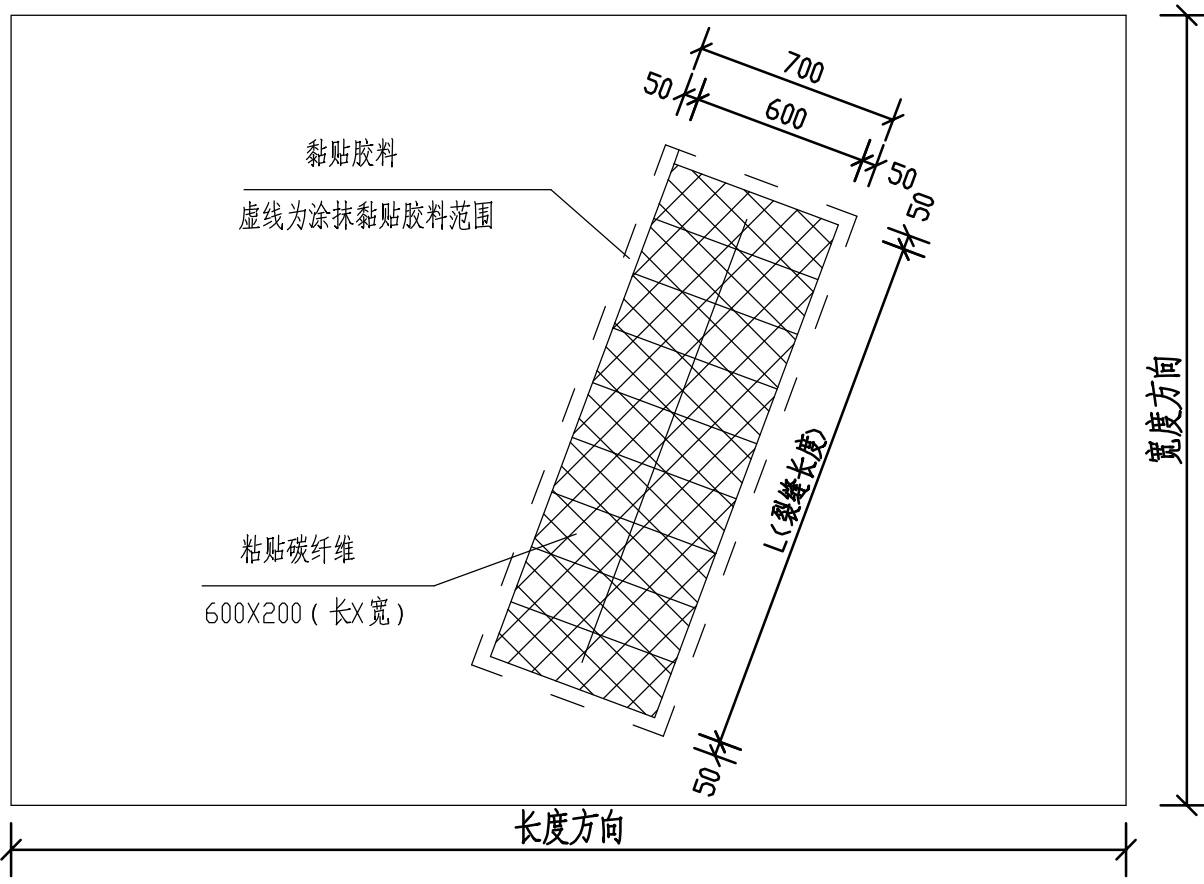
裂缝修补平面图(一)  
第一步 埋设灌浆嘴

裂缝修补平面图(二)  
第二步 裂缝凿出凹槽  
第三步 裂缝封缝处理

裂缝修补平面图(三)  
第四步 裂缝灌浆

裂缝修补平面图(四)  
第四步 涂抹黏贴材料  
第五步 黏贴碳纤维

2、裂缝灌浆修补（对于宽度大于 0.3mm 的裂缝）

- （1）清除混凝土裂缝表面松散物和缝内异物；
- （2）按 300~1000mm 间距设置灌浆嘴，裂缝的端部、裂缝交叉处及贯穿裂缝的两个侧面均埋设灌浆嘴；

- 说明：
- 1、图中尺寸单位均以毫米计。
  - 2、本图适用于结构裂缝宽度 $>0.3\text{mm}$ 的情况。
  - 3、本图埋设灌浆嘴之前须清除砼裂缝表面松散异物和缝内异物。
  - 4、本图凹槽完成之后须清除槽内松散层、油污、浮灰和其他不牢固附着物，再进行封缝处理。
  - 5、埋设灌浆嘴采用钻孔法沿缝的两侧斜向成孔，孔深交叉穿过裂缝，并使得灌浆嘴密封胶垫有足够的埋置深度，确保密封性。
  - 6、封缝处理后须进行压气检测灌浆嘴的连通和封闭效果。
  - 7、压力灌浆从水平缝的一段向另一端按顺序进行。
  - 8、浆液固化后拆除灌浆嘴，并对砼表面进行修整。
  - 9、其他要求参照《港口水工建筑物修补加固技术规范》（JST 311-2023）执行。
