洞头县大门镇至小门大桥公路工程

水土保持设施验收报告

建设单位：温州大小门岛投资开发有限公司
编制单位：浙江万容水利工程咨询有限公司
编制时间：二〇一九年十二月

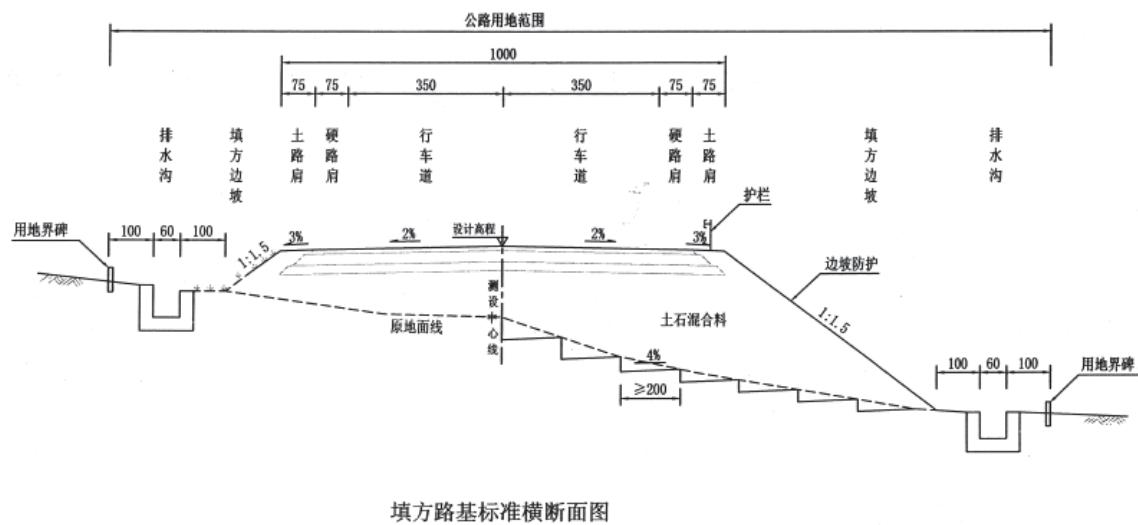
图1-3 10m路基标准横断面图

路基宽度：一般路段路基宽度10m，路幅布设如下：行车道宽度 $2 \times 3.5m$ ，硬路肩宽度 $2 \times 0.75m$ ，土路肩宽度 $2 \times 0.75m$ 。

路拱坡度：行车道及硬路肩2%，土路肩3%；

边坡坡率：路基填方边坡坡率为1:1.5；挖方边坡坡率结合路堑地质资料具体确定。

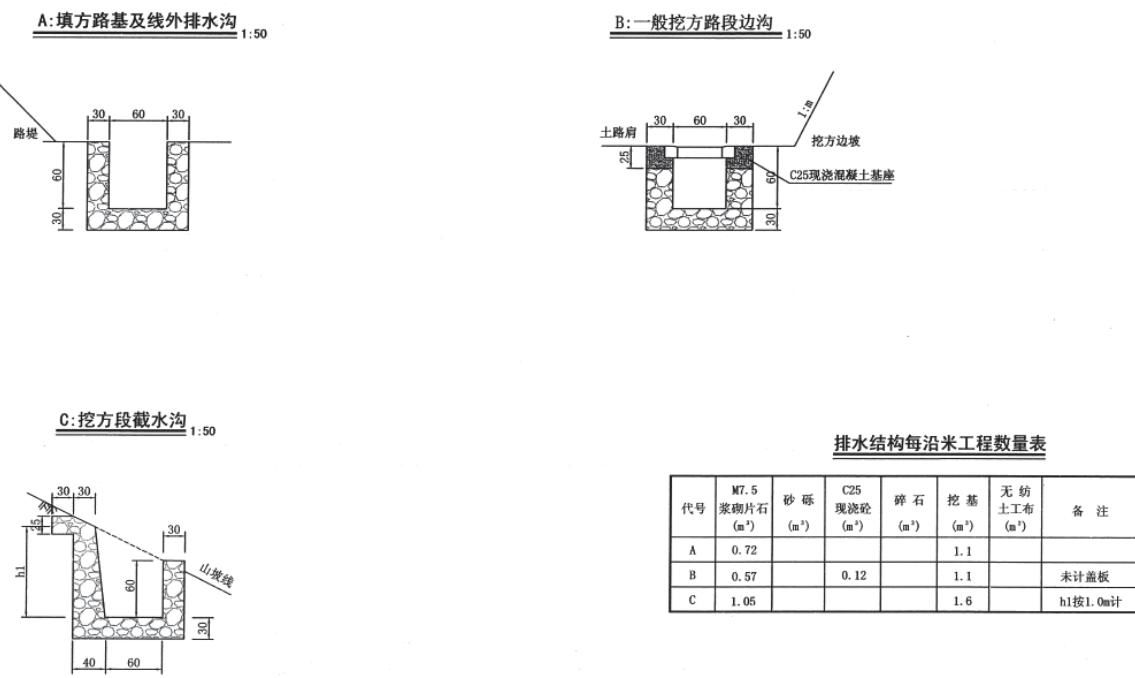
图 1-4 路基排水结构设计图

(1)路基排水：一般填方路基两侧设置 M7.5 浆砌片石矩形排水沟，沟底纵坡不宜小于 0.5%；一般挖方路基两侧设置 M7.5 浆砌片石矩形盖板边沟，沟底纵坡不宜小于 0.3%。边沟在挖方路段设置盖板。坡向路线的挖方路基坡顶以外 5 米设置矩形截水沟。

(2)路面排水：行车道路面排水，一般路段的双向路拱横坡为 2%，路面雨水可经坡面漫流直接汇入填方路堤边沟或挖方边沟。超高路段采用超高横坡直接将水排出路面。路肩排水，硬路肩的路拱横坡与排水方式均同于车行道；土路肩横坡为 3%，同时采用沥青表处进行硬化。

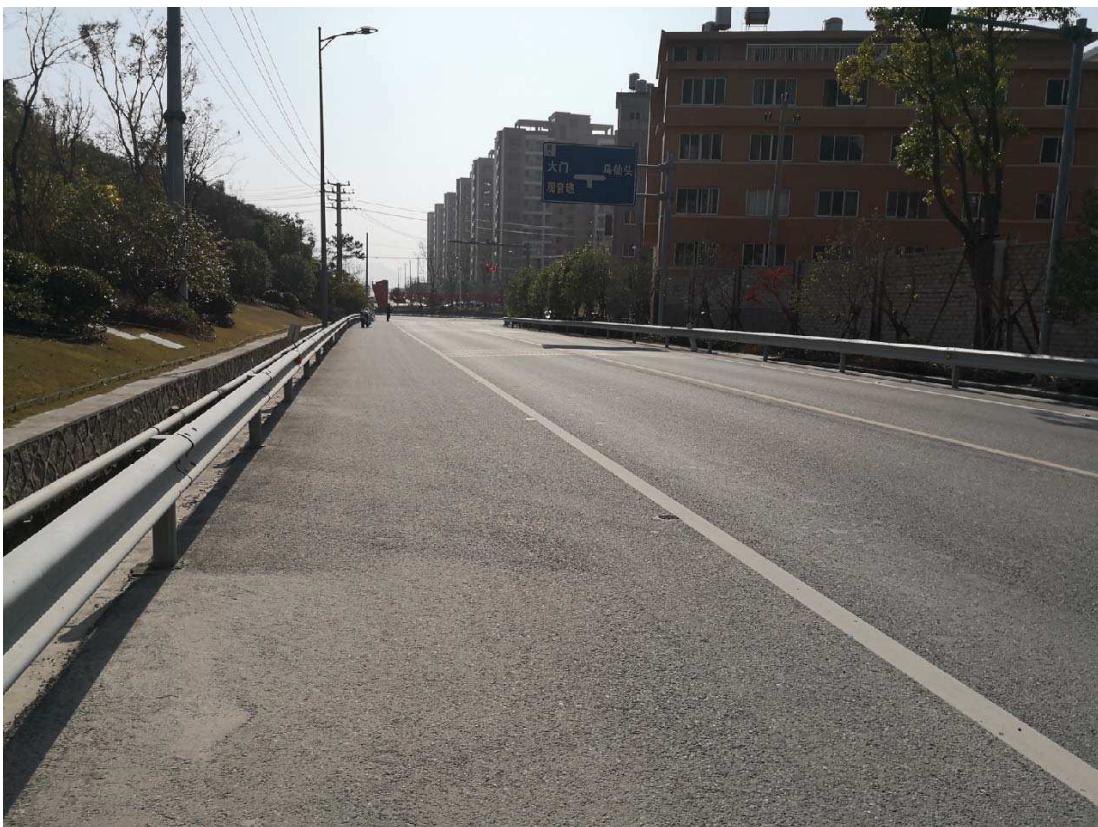
图 1-5 项目起点处路面现状

填方路段: 厚度 50cm, 4cm(AC-13)细粒式沥青砼+ 6cm(AC-20)中粒式沥青砼+ 20m5%

水泥稳定碎石基层+20cm3.5%水泥稳定碎石底基层。

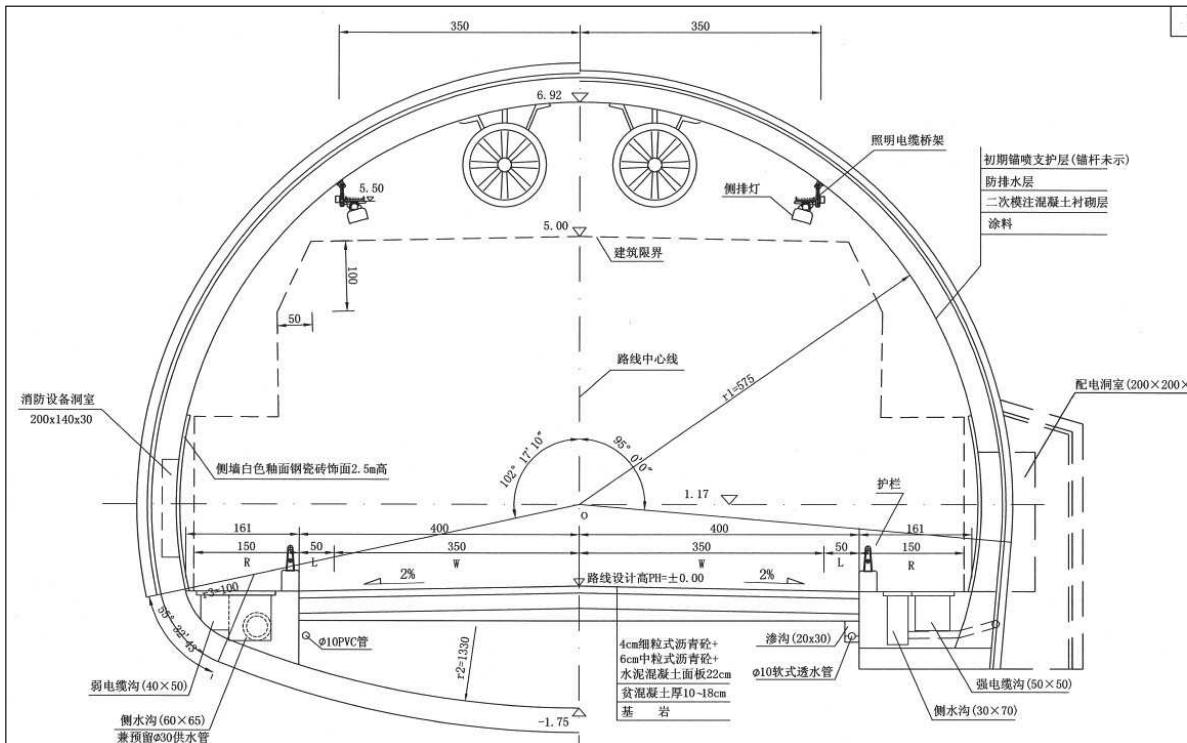
图 1-6 隧道标准断面图

本工程全线设置 1 座隧道(大门隧道)，原设计起讫桩号 K0+205 ~ K2+160，全长 1955m；后调整变更为起讫桩号 K0+196.5 ~ K2+160，全长 1963.5m。隧道围岩为 III ~ V 级；洞内设两个紧急停车带；隧道净宽为 10m，设双车道加双人行道。

隧道超前支护有 $\Phi 108 \times 6$ 大管棚、 $\Phi 42 \times 4$ 小钢管、 $\Phi 22$ 螺纹钢筋砂浆锚杆三种；初期支护采用 C20 喷射砼、 $\Phi 25$ 中空锚杆、 $\Phi R6$ 钢筋网的联合支护形式；二次衬砌采用

C40 抗渗砼，抗渗标号 P8；路面为 10~18cm 厚的 C20 砼垫层+22cm 厚的 C40 砼面层+4cm 厚细粒式沥青砼+6cm 厚中粒式沥青砼+粘层；洞内装饰为边墙乳白色釉面砖和洞顶天蓝色涂料。

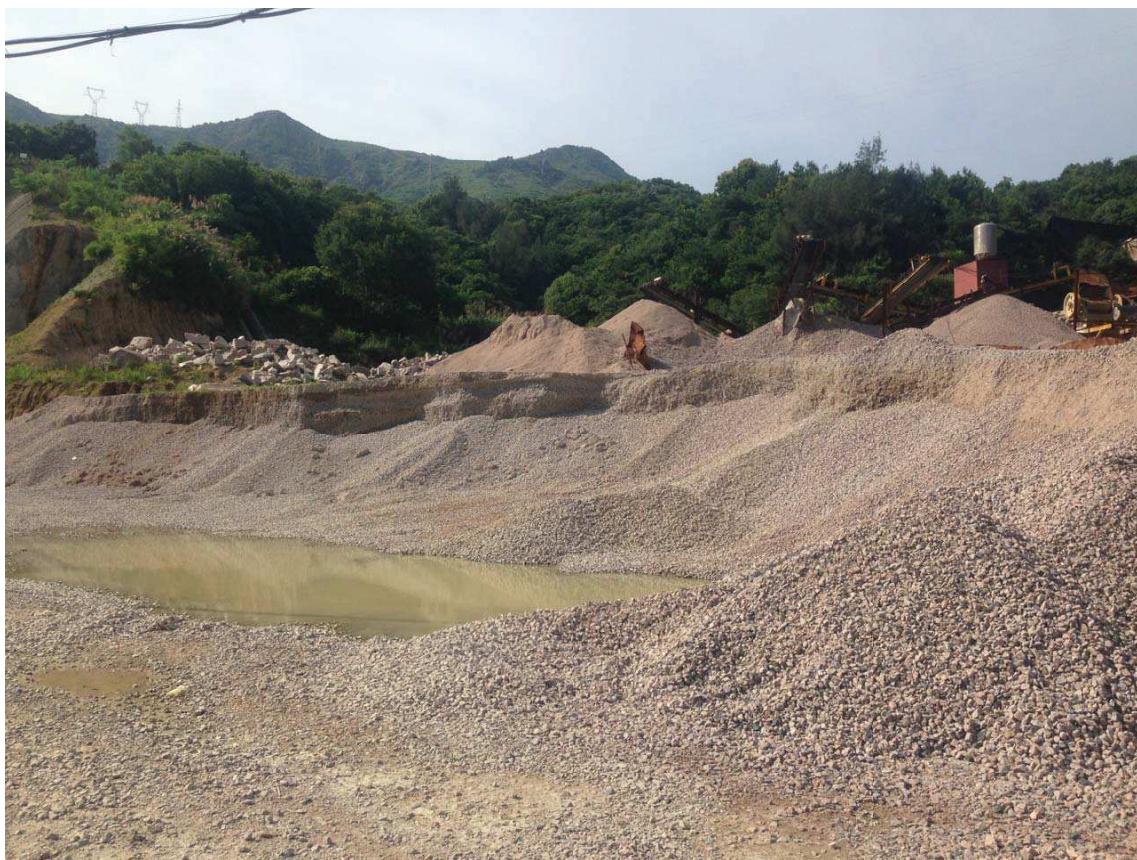
图 1-7 北岸施工临时场地

位置	用地功能	单位	数量	备注
隧道进洞口东侧	空压机站房	m ²	100	此处用地已征用，面积合计为 6.94 亩
	砼搅拌站	m ²	1468	
	轧石厂	m ²	3058	
	小计	m ²	4626	
隧道出洞口东侧	空压机站房	m ²	875	两块用地均为大门山北侧坡脚的空置荒地；面积折合为 14.81 亩
	砼搅拌站	m ²	2800	
	轧石厂	m ²	6200	
	小计	m ²	9875	
合计	-	m ²	14501	-

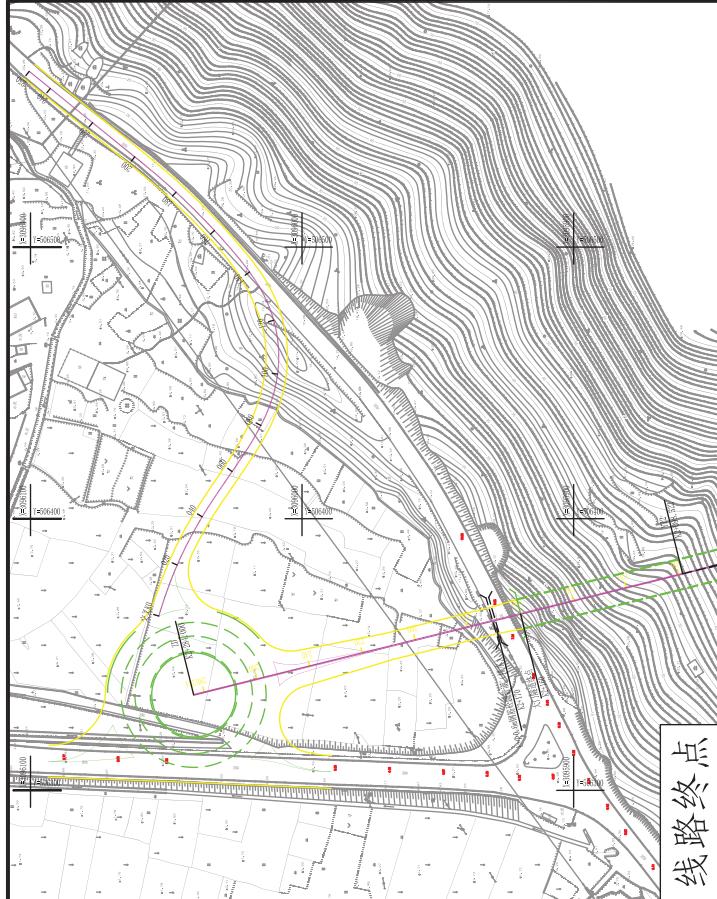
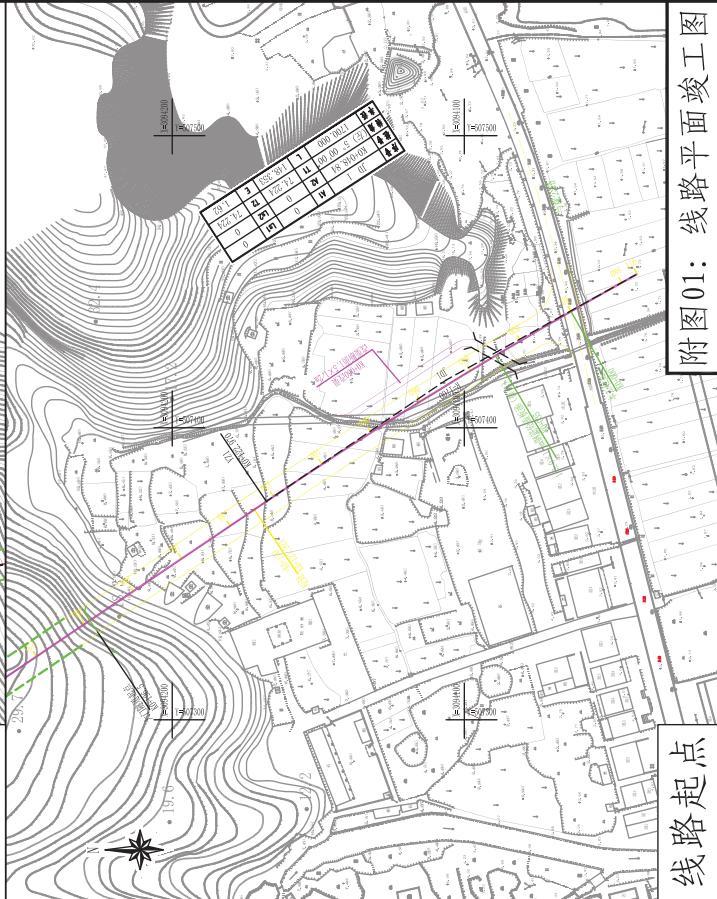
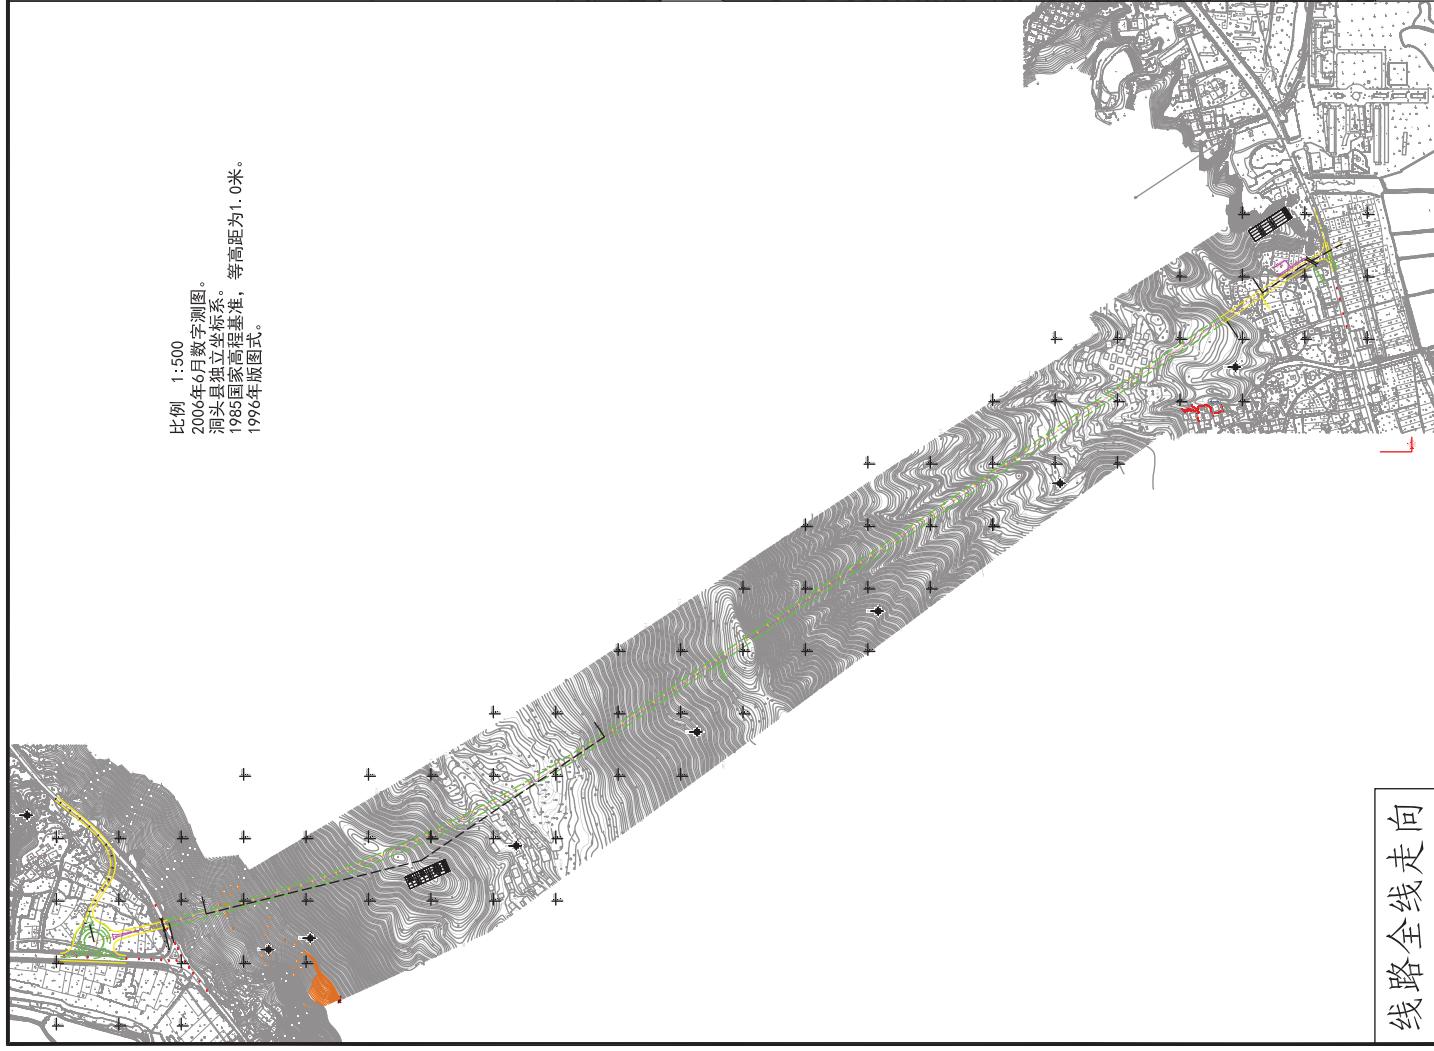
附图01：线路平面竣工图

线路走向
