# 温州交通城建工业化生产基地营盘基厂区码头工程（重件泊位）维保项目

## 施 工 图

浙江鸿海工程勘察设计有限公司

2026年07月

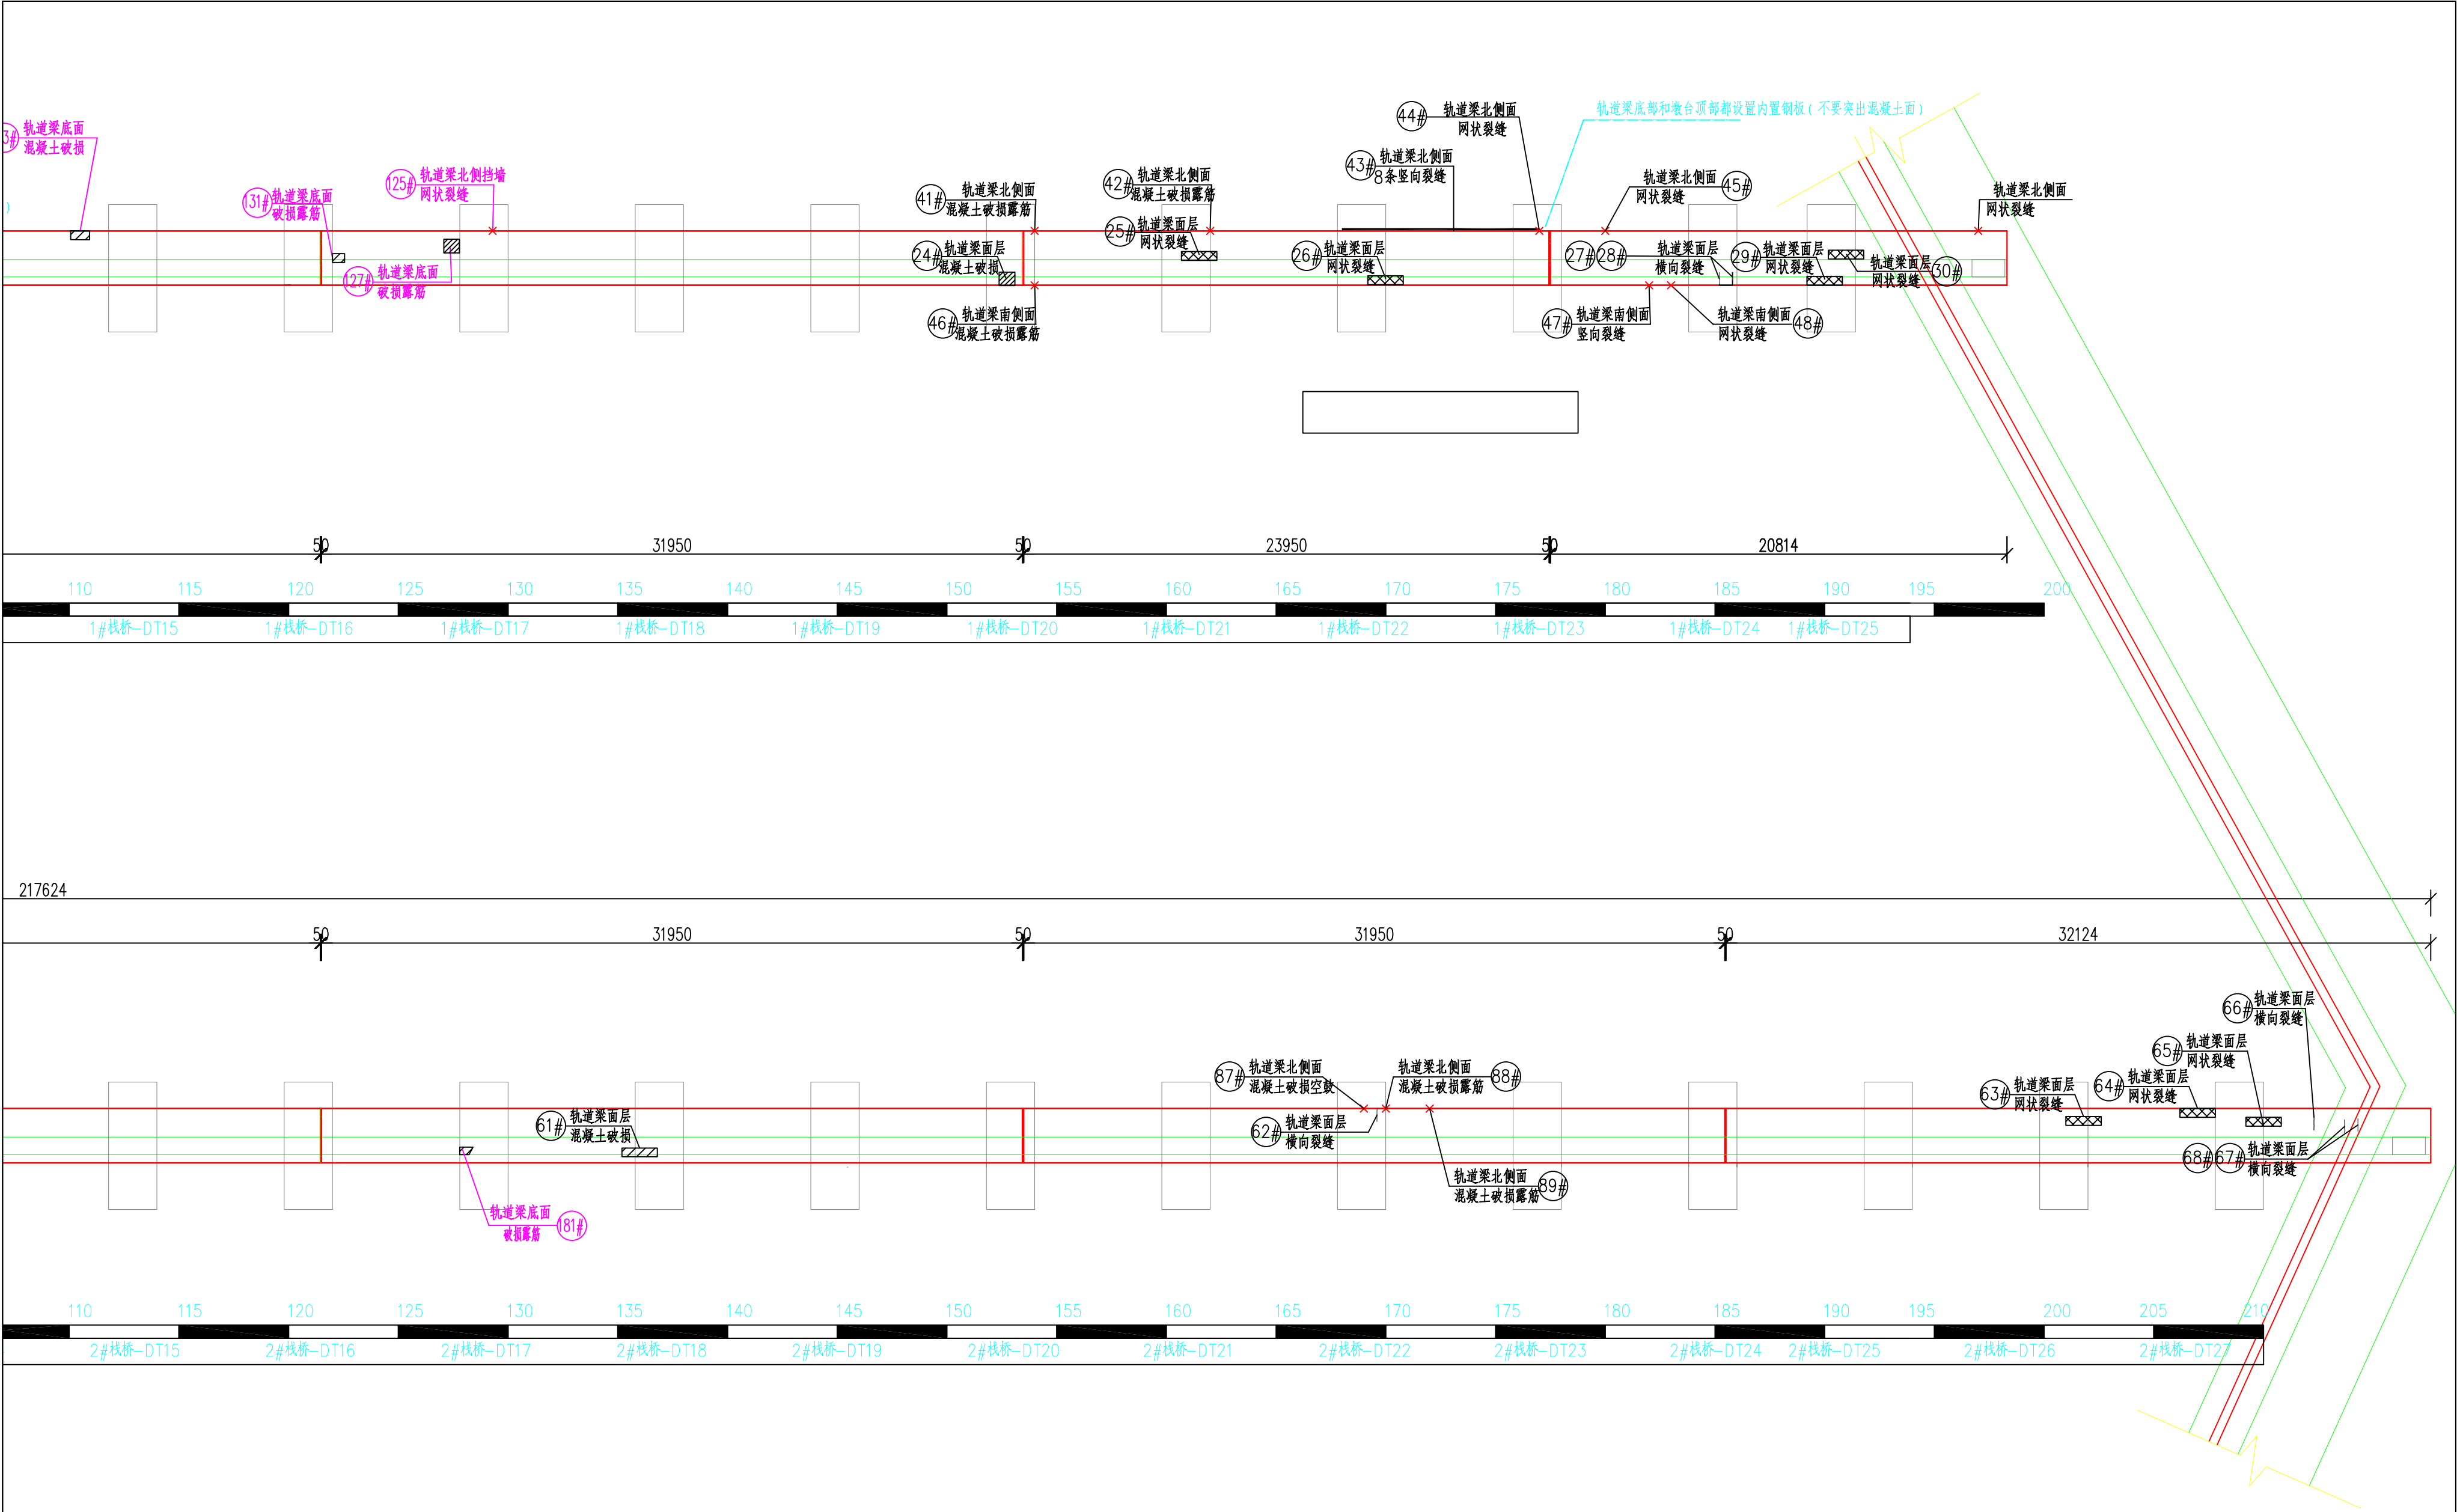
| 序号 | 构件编号 | 缺陷位置 | 缺陷描述 | 措施 |
|---|---|---|---|---|
| 1 | 1#栈桥1#墩台 | 距南面顶部0m，距海侧0m | 混凝土破损露筋，长=0.80m，宽=1.20m | 措施2 |

1. 本图尺寸以毫米计。
2. 修复情况见“码头破损维修修复情况一览表”。
